Barabás Hajnalka

## A DÁLNOKI REFORMÁTUS TEMPLOM\*

\*A tanulmány a templom 2002. évi állapotát rögzíti és a 2003-ban megvédett szakdolgozatom rövidített változata. Ezúton szeretnék köszönetet mondani konzulensemnek, dr. Kovács András

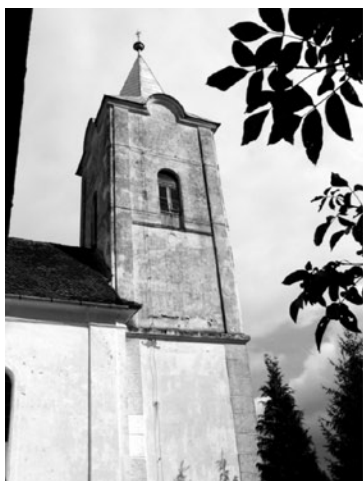
1. A dálnoki templom tornya

A torony tagolását az első szintet lezáró, egy lemezről álló övpárkány fölött csak a lizénákat összekapcsoló vékonyabb párkány egyenese és a főtengety vonalában elhelyezett félköríves lezárású, osztott zsalus hangablaknyílás biztosítja, mely minden oldalon jelentkezik. Ezen a szinten a fal erősítését szolgáló két acélhuzalból készült övet is megfigyelhetünk. A toronysisak pléhvel fedett nyolcszögű gúla (1. tábla, 1).

Az egyhangú, fehérre meszelt toronyfelületet az övpárkányig terjedő sarokarmírozás és annak folytatásában a golyvázott órapárkányzatig futó lizéna teszi plasztikussá. A déli oldal alsó részén két feketével festett felirat olvasható. Az ajtó és a körablak között a következő szöveget találjuk: „ÚJÍTVÁ 1977–78–88–BAN 1994–BEN.”; a körablak és az övpárkány között pedig a toronyépítést datáló szöveg: „E TORONY ÉPÜLT 1914–1922.”

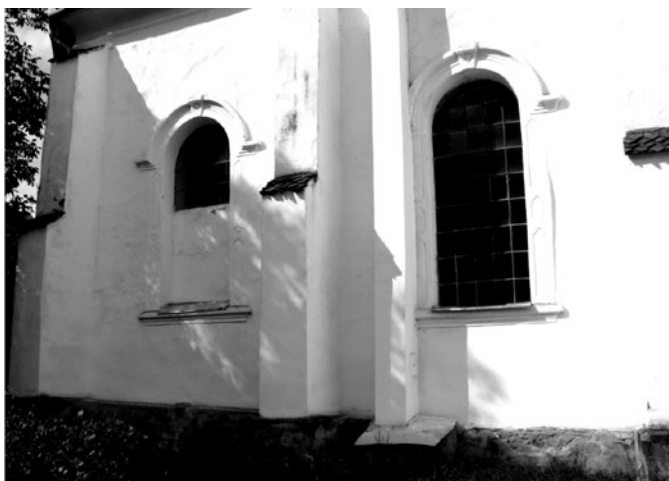
2. A templom déli homlokzatának kétlépcsős támpillérei és ablakai

A templom *déli homlokzatát* tagolja nyugatról kelet felé haladva a mellékhajóig három kétlépcsős támpillér (1. tábla, 2.), két félköríves lezárású ablak – a második támpillér és a második ablak közé kéményt ékeltek –, valamint a harmadik támpillér után, a mellékhajó előtt egy csúcsíves záródású, kőfaragójegyet hordozó, profilozott ajtókeret (1. tábla, 3) látható, melynek profilját részben egymást metsző pálcatagok alkotják – bejárati része elfalazott. Ez a kapukeret homokkőből faragott, hét darabból áll össze, a bal oldali szárkövét és csúcsívét – ennek a csúcsába vésték, majd utólag feketével festették a mesterjegyet (1. tábla, 4) – a kitöredezett részekben téglával és cementvakolással pótolták ki. Feltűnő a két – fent említett – ablak fölötti falazás domborulata, melynek vonala szintén csúcsívét rajzol ki. Az ajtókeret fölött – kicsit nyugatra tolódva – a hajó tetőterének megvilágítását uszályos tetőablakkal oldották meg.

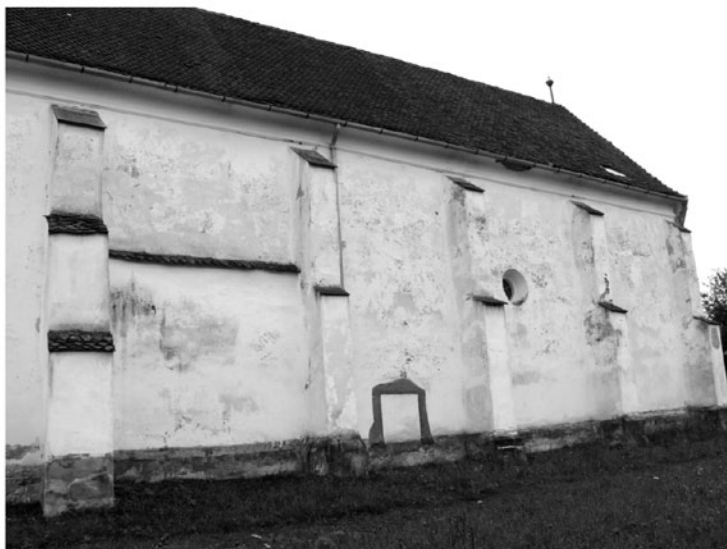
6. Az északi külső homlokzat

Az *északi oldalon* (1. tábla, 6) az épületplasztika teljes hiányában a falat csak egy félköríves ablaknyílás, egy körablak, egy gótikus ajtókeret és öt támpillér tagolja. Keletről nyugat felé haladva ezek a következő ritmusban váltakoznak: az első a félköríves ablak, amely a legutóbb tárgyalt déli ablakhoz hasonló kiképzésű, és azzal szemben helyezkedik el, a legnagyobb fényforrást biztosítva a szentélynek az északi oldalról. A második tagolóelem egy támpillér, amely több dologban is eltér a templom összes többi támelemétől: sokkal vastagabb (2. tábla, 1) falazatú, erősebb, hosszabb, háromlépcsős megoldással bír, és míg a többi támpillér merőleges a falra, ez kissé kelet felé fordul. Ezt a már megszokott formájú támpillérral egy cserépsorból kialakított vízvetőpárkány kapcsolja össze 3,5 m magasságban a nagy támpillér második, ill. a kisebb első lépcsőjénél.

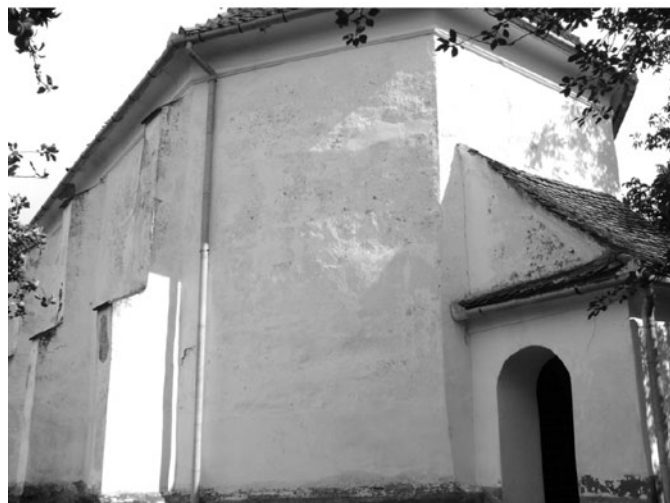
3. A nyugati homlokzat

A megszokottól eltérően a hajó *nyugati homlokzata* a nyolcszög három oldalával zárul (2. tábla, 3). Középtengelyében csúcsíves, kőkeretes kapu (2. tábla, 4) helyezke-

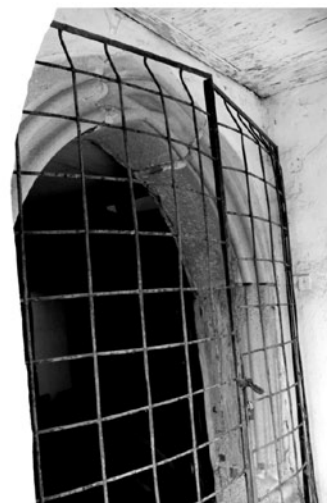
4. A nyugati kapu csúcsíves kerete

dik el, amely a legnagyobb a templom három gótikus kapuja közül. A kőfaragójegy nélküli, homokkőből készült és hét darabból álló kapu szélessége 190, ill. 137 cm, magassága 250, ill. 220 cm. A száruk alsó része és a lábazat vasanyagból készült erősítést kapott. A bejárat elé, a kaputól körülbelül egy méterre falat építettek (ez gátolja a nyugati kapu fotózását), s ezt egy félnyereg tetővel lefedve kapcsolták a templom nyugati falához. Északon és vele szemben délen félköríves nyílással látták el, melyek fölött cserépből kialakított vízvetőt láthatunk. Ezen építmény nyugati falának hossza majdnem azonos a hajó nyugati falának hosszával, míg a déli és északi oldalak a nyugatinál rövidebbek; így téglalap alaprajzú.

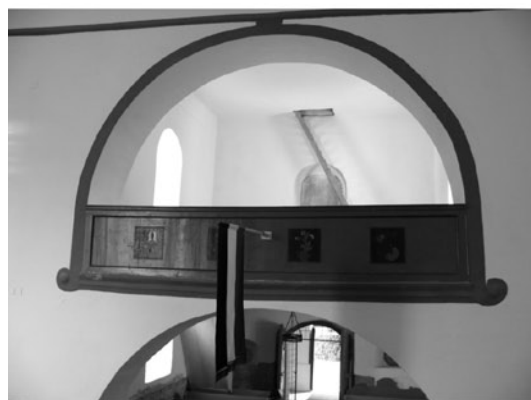
5. A déli karzat és festett mellvédje

A toronyból a négyzet alaprajzú *mellékhajóba* lépve jobboldalt fából készült csigalépcsőn juthatunk a templom déli karzatába (2. tábla, 5), ahol a lapos mennyezetten a déli fal közelében egy létrán

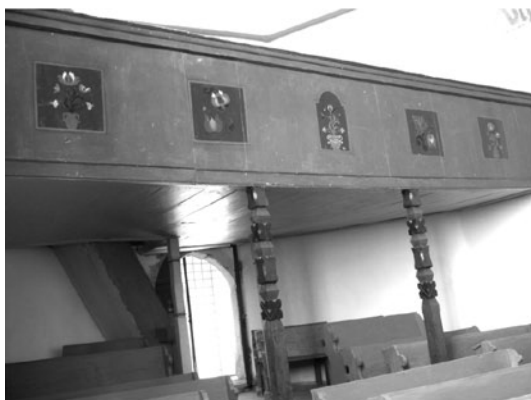
3. Nyugati karzat faragott tartóoszlopa

A *nyugati karzatot* is négy – de sokkal gyengébb anyagból, fából –, kopjához hasonló motívumokkal kifaragott és kézzel, feketével, pirossal festett gerenda vastagságú oszlop (3. tábla, 3) tartja. Feljáratát a délnyugati oldalhoz épített lépcső képezi, melyhez szintén másodlagos elhelyezésre utaló faanyagot (3. tábla, 4–5) használtak, akárcsak a toronyhoz, illetve az orgonakarzathoz vezető lépcsőfeljárónál. Az egyik deszkáján átfestett felirat látható: „ÚJÍTATOTT ANNO 1821-BEN”. Alatta egy korábbi festés időpontját megörökítő évszám sötétkékekkel festve „17(75?)”. Ezt a karzatot délről egy félköríves lezárású ablak világítja meg. A karzat elé helyezett másik, szintén félköríves lezárású ablak és vele szemben az északi oldalon a körablak a hajó megvilágítását szolgálják. Mindhárom karzat mellvédje fából készült, és színesre festett kazettákat hordoz, széles világoskék keretekbe foglalva. A kazetták – némelyek vázából kiinduló (3. tábla, 6) – virágmintás motívumokkal ékesítettek, és a 20. század végén készültek.

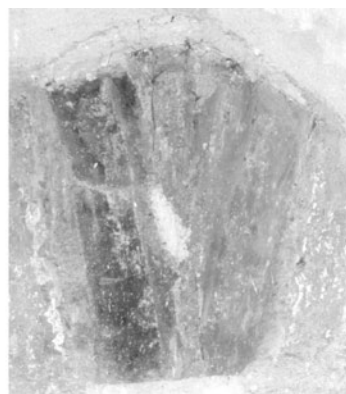
2. Terrakotta bordaíndító

A déli oldalon a mellékhajótól nyugatra a befalazott kapu és a félköríves lezárású ablak után érckályha áll, melynek kürtje a falban egy szürkével, feketével és fehérrel festett virágmotívumot, valamint egy pirossal festett öt szirmos, tulipánhoz hasonló virágot tör át (4. tábla, 1). Fölötte a falban terrakotta *bordaindítás* (4. tábla, 2) részlete van kibontva. Ezzel

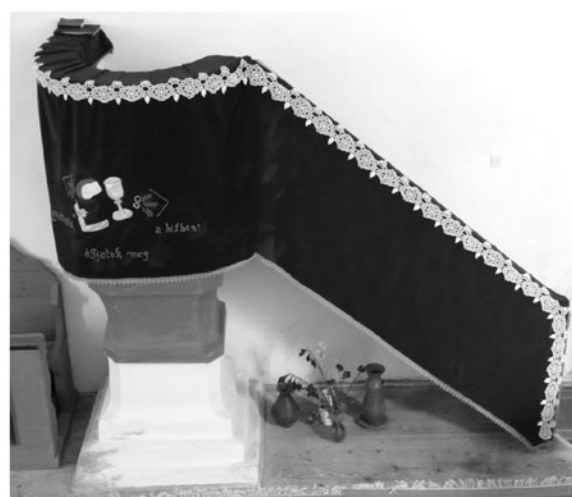
4. A szószék

A *szószék* (4. tábla, 4) kőből épült, és kelyhet formál. A templom északi falánál, a befalazott ajtókerettől keletre helyezkedik el, lépcsőfeljáróját keletről indították. Az említett befalazás ez esetben nem hagyja szabadon az ajtókeretet, mint ahogy azt a kinti oldalon láthattuk, de a fal mégis követi vonalát, így a rézsű vonalából és a homlokív hajlatából megközelítőleg következtethetünk méreteire. A kehelyszerűen kialakított szószék posztamense szürkére és fehérre festett; alapja enyhén téglalapba írható. A profilozott talpzat 165 cm-es és három befele húzódó lemezét (talp) egy nagy, élszedett horony – sarokprizmás lemez – (szár) kapcsolja a középrész alkotá lemezhez (nodusz), amelyet egy ugyanolyan méretű élszedett horony (szár) fűz a most már kifele, lépcsősen elhelyezett három lemezhez; ezzel a 86 cm-es sima felületű szószékkosárhoz (kuppa) csatlakozik, melynek párkánya 13 cm-es lemezből áll, s az északi falhoz épített, keletről induló lépcsőn közelíthető meg.

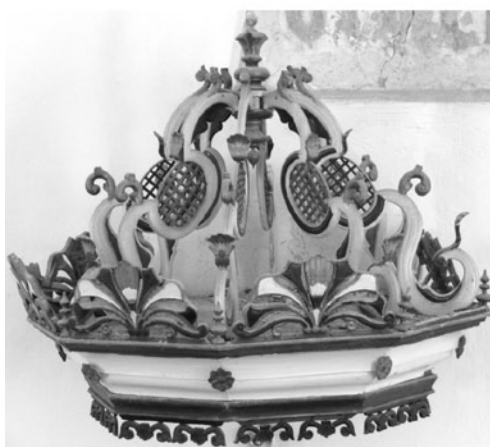
5. A szószékkorona

A *szószékkorona* (4. tábla, 5) nyolcszögű, faragott díszítésű, kifestésére fehérre, aranyat, zöldet és pirosat használtak. A felület dinamikáját szolgálja a gazdagon golyvázott koronázópárkány, amelyet két piros sáv között fehérre festettek, és a szögek csúcsába aranyozott négyszirmú virágot helyeztek. Koronáját stilizált levelek és kígyózó vonalak alakítják. A hangvetőn (4. tábla, 6) a piros és az arany mellett megjelenik a fekete és a kobaltkék szín is. Ez utóbbi szint az alapjára használják. A nyolcszögű hangvetőt pirosra festett, néhol aranyozott, nyalábszerű hullá-

mos vonalak osztják egyenlő részekre, melyekbe a renoválási időpontokat megörökítő felirat és évszámok kerültek. A legkorábbi javítás időpontját – „1779” – feketével festették, akárcsak az „1821”-es évszámot, valamint a „RENOV” feliratot, azaz a renoválás idejét. Az „1892”-es évszám aranyozott, míg pirossal az „1977–1978”-as évszámot festették. A faragott részek plasztikus díszítésének cizelláltsága a faragó mesteri tudását dicséri, kilétére nem derült fény.

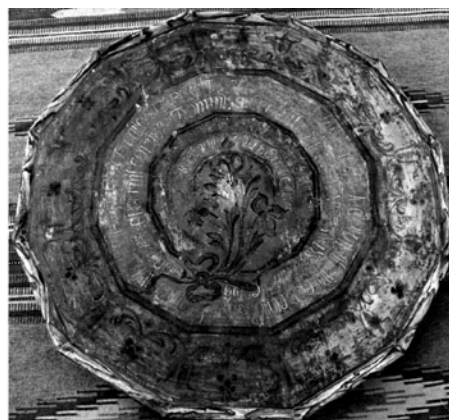
3. Az úrasztala előlapja bibliai felirattal

Az úrasztalát még két felirat ékesíti: az asztallap felső (5. tábla, 3), illetve annak alsó részén. Az asztallap alján a felirat a két hevederrel megerősített rész közé került, és csak akkor látható, ha eltávolítjuk a lábazatáról. Ez a belső rész mellőzi a festést, megmutatva a fa anyagát (fenyő) és készítőjének precíz munkáját, amint körzővel, vonalzóval és ceruzával kiserkeszti a 12 szögű asztalt és két körívvel keretet alakít feliratának, amelyet a nyers fára fekete festékekkel cifrázza ír 5 sorban: „MENSAM HANC / FECIT / GEORGIUS ROSLER / BODENDORFINI / 1765.”

Az asztallap felső peremén márványt utánozó festés látható a kék és szürke árnyalataival. Készítője a felső részét is kiserkeszthette a festés előtt: öt 12 szögű gyűrűt alakítva ki rajta a feliratoknak és az ornamentikának. A felirat – az asztal peremétől annak közepe felé haladva – a második (itt két sorban íródott a szöveg) és a negyedik (egysoros) 12 szögű szalagba került, latin nyelven íródott minuszkulákkal. A perem márványutánzatának festésekor az egysorosra is ráfestettek egy három virágszálból álló, szalaggal összekötött csokrot a kék különböző árnyalataival, így a felirat olvashatatlan marad.

A kétsoros felirat is nehezen betűzhető, mert úgy tűnik, hogy valamikor a teljes asztalt átfestették egy egyszínű szürkés-kék árnyalattal, eltüntetve az eredeti, zölddel, pirossal, sárgával és okkerrel kialakított virágos ornamentikát. A felirata a következő a felső sorban: „PROBA HOMOTE IPSUM ET SIC EX PANE ILLO EDITO & EX POCULO

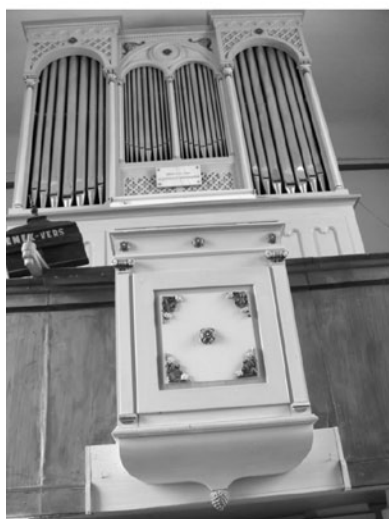
4. Az orgona

A nyolcregiszteres *orgona* (5. tábla, 4) a brassói születésű Nagy József (1849–1920) munkája.<sup>3</sup> Az orgonán látható feliratból kiderül, hogy az „orgonaeépítő művész” 1892-ben készítette el a művet, melyért „Arany jutalék díszokmány és érem” járt.<sup>4</sup>

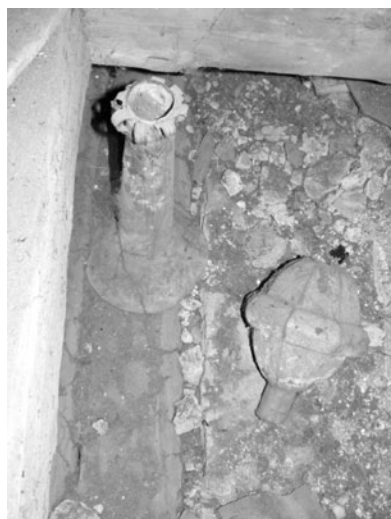
1. Egykori oromzatszisz a templom bádoggombja

A padláson (5. tábla, 8) előkerült, bádogból készült régi tetőgomb (6. tábla, 1) mellett megtaláljuk a terrakotta boltozat néhány elemét (6. tábla, 2) is. A bordatöredékek között akadnak kétszer hornyoltak, faragott végűek, valamint olyanok is, amelyek kobaltkék és okker festésnyomokat (6. tábla, 3) hordoznak.

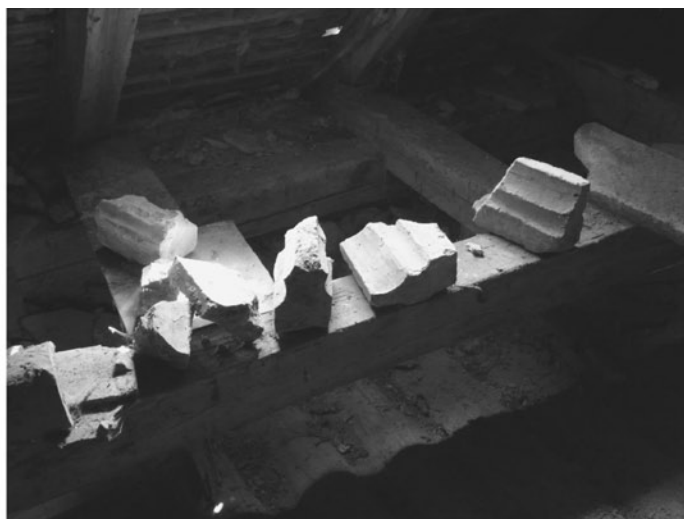
2. Terrakotta bordatöredékek a padlástérben

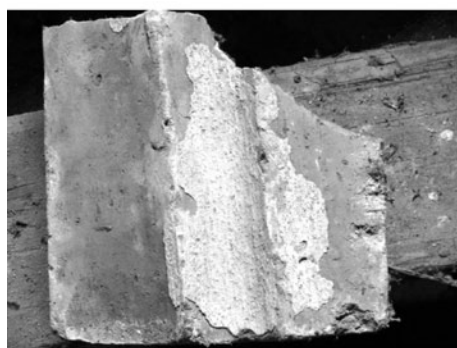
3. Kék és okker színű festésnyomokat hordozó bordatöredék
